Oggetto: CAPO DI PONTE (BS). Parco Nazionale delle Incisioni Rupestri.
Interventi conservativi sulla Roccia 2. CIG: ZB628E2040

RELAZIONE DI RESTAURO FINE INTERVENTO

IDENTIFICATIVO in IRWEB: BS.CAPODIPONTE.NAQUANE.02

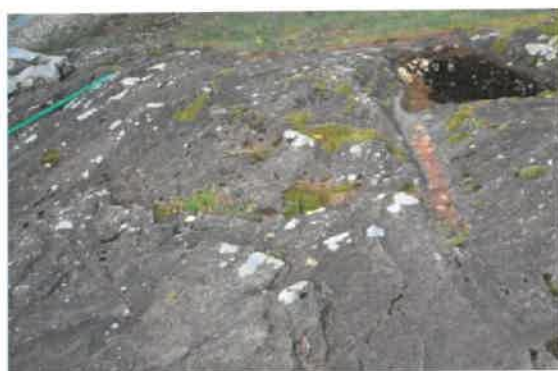
La roccia si presenta ricoperta da patina biologica scura, costituita principalmente da ciano batteri e da una presenza di almeno tre specie licheniche; di questi la prima è di colore chiaro tendente al grigio con una conformazione crostosa e adesione al substrato particolarmente tenace¹, di dimensione variabile da grande a puntiforme e localizzata principalmente nella zona a monte al confine con il terreno ove la roccia si presenta con faccia a spacco e parzialmente ombreggiata dalle piante; la seconda di colore giallo intenso con una conformazione fogliosa caratterizzata da un'elevata propagazione e crescita, scarsa superficie di contatto e aderenza al substrato probabilmente favorite dalla copertura degli alberi sulla parte sommitale della roccia². La terza presenta caratteristiche molto simili alla seconda ma di colorazione verde molto acceso e brillante, quando bagnati, e caratterizzata da piccoli talli sparsi sulla superficie frutto di una propagazione intensa e di recente formazione³.

Foto generale della biodiversità presente sulla Roccia 2

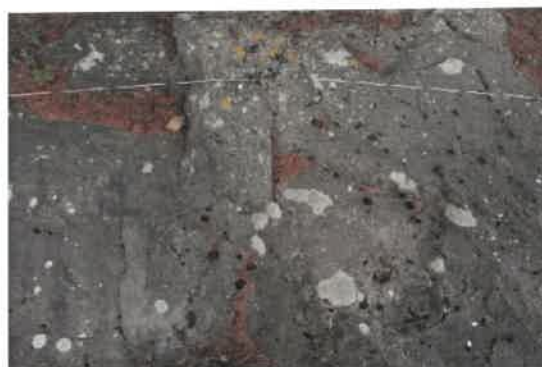
Foto particolare della presenza lichenica sulla Roccia 2

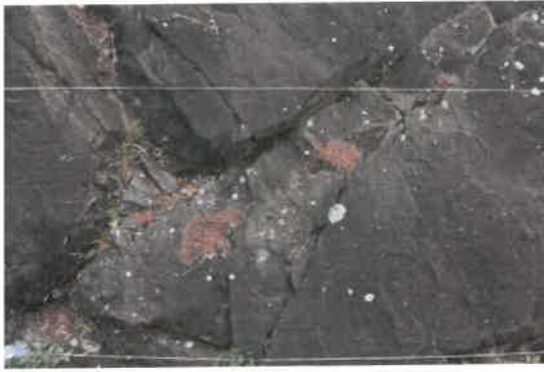
Numerose sono le lesioni sia di ampie che ridotte dimensioni che solcano l'intera superficie nelle quali si sono insediati i muschi presenti con dimensioni anche rilevanti e principalmente nelle aree limitrofe al confine superiore, in corrispondenza delle scabrosità della pietra e con particolare diffusione sulle superfici ove la pietra è a spacco⁴. Nelle fratture più ampie, di cui la principale corre centralmente con andamento da SE-NW, oltre ai muschi vi sono diffuse crescite di erba legate alla presenza di terra sedimentata nel tempo a causa del continuo ruscellamento dell'acqua da monte; allo stesso modo in zona centrale del lato sinistro vi è un accumulo di terra, probabilmente depositatosi all'interno di un "bacino glaciale", da cui emerge, oltre a erba di ogni genere, anche rovi e felci.

Foto particolare delle lesioni che si ramificano e dei frammenti presenti nella Roccia 2

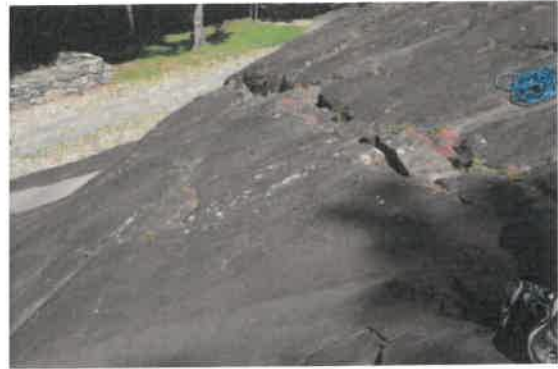
Foto particolare della lesione principale con andamento SE-NW

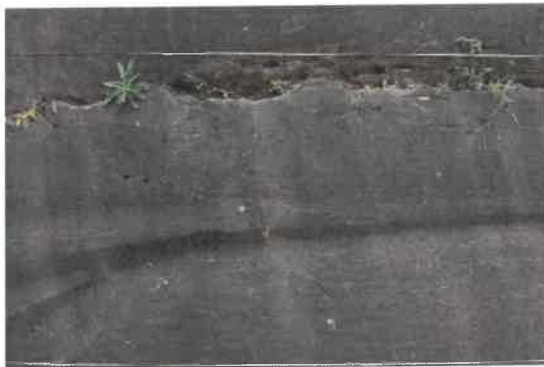
Vi sono numerose striature scure e compatte probabilmente legate dal continuo percolamento di acqua e conseguente deposito di bio-film, così come evidente risulta essere la presenza di ristagno all'interno dei bacini glaciali presenti principalmente nella zona inferiore dell'affioramento.

Foto particolare delle striature scure causate dal percolamento di acqua

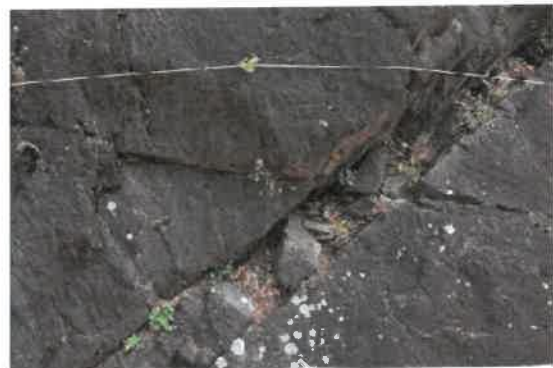
A livello materico la Roccia non presenta fenomeni di decoesione presentandosi compatta e poco friabile anche se vi sono numerosi fenomeni di scagliature più o meno mobili principalmente in corrispondenza delle lesioni più grandi e delle aree dove la roccia si presenta discontinua e irregolare.

Foto particolare del fenomeno di scagliatura

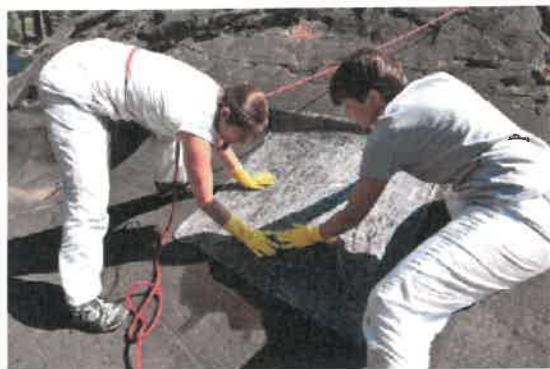
Foto particolare durante l'applicazione del telo in feltro imbevuto di biocida

Tali campioni sono stati eseguiti in punti della Roccia 2, al fine di avere una casistica più ampia, con applicazione di BIOTIN-T⁵ al 3% in acqua demineralizzata supportata da un telo in feltro compatto⁶; grazie alla collaborazione con l'affiancamento del Prof. *Sergio Favero Longo* del DBIOS UniTO, Unità di Lichenologia, è stato possibile verificare e convalidare strumentalmente i risultati ottenuti valutandoli conformi a quanto previsto in fase progettuale.

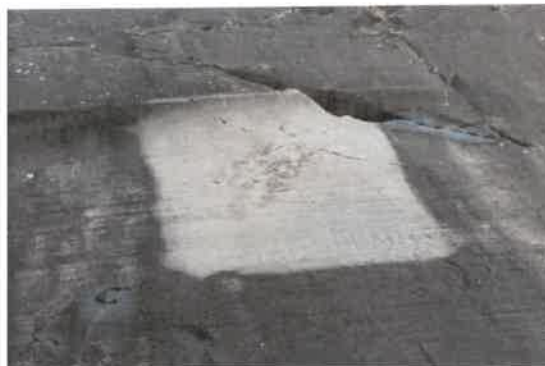
Foto particolare di un campione di trattamento e pulitura per la verifica di vitalità dopo il trattamento

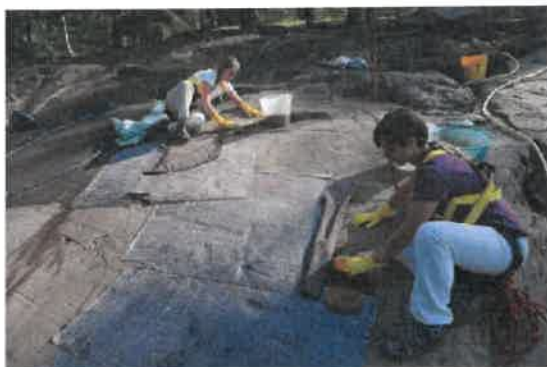
Foto particolare durante la pulitura con spazzole sintetiche dopo il trattamento biocida

Trascorse le quattro ore previste sono stati tolti i teli e le patine che inizialmente apparivano di color nerastro hanno acquisito una tonalità bruno rossastra indice dell'azione del biocida che ha espletato la sua funzione. Le aree devitalizzate sono poi state pulite, per rimuovere la patina biologica, massaggiando la superficie con

spazzolini da denti e da unghie a setole sintetiche morbide alternando abbondanti risciacqui d'acqua a bassa pressione.⁷

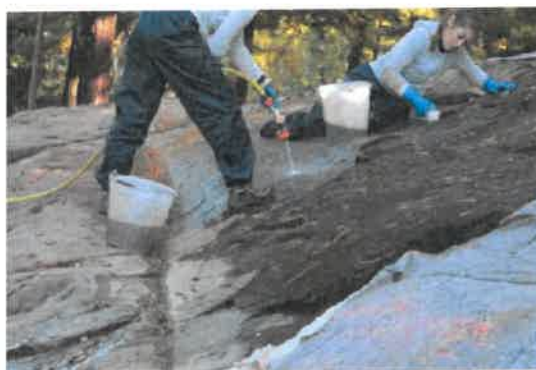
Foto particolare durante il risciacquo con irroratore a bassa pressione

⁷ I lavaggi e i risciacqui sono stati effettuati tramite pistole per irrigazione al fine di sfruttare una rosa ampia di bagnatura con una pressione bassa evitando così l'eventuale effetto di scagliatura che la pressione dell'acqua non controllata, o eccessiva, potrebbe generare se incidente con le fessurazioni e o distacchi esistenti.

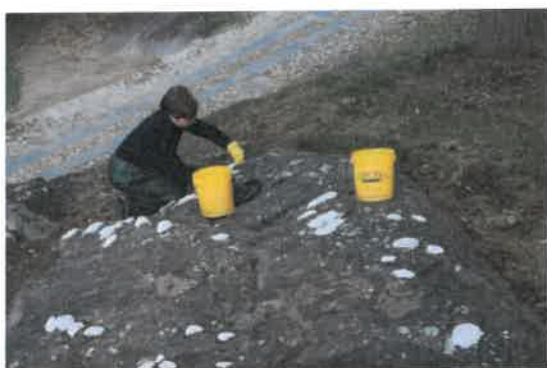
Foto generale durante la protezione dei talli di *Circinaria caesiocinerea*

Valutando le caratteristiche dei licheni presenti si è deciso di devitalizzare e rimuovere meccanicamente i talli dei licheni fogliosi⁸ in quanto presentano scarsa superficie di contatto e bassa aderenza al substrato oltre al fatto che la loro devitalizzazione e rimozione non genera problematiche al substrato lapideo. A differenza dei precedenti per quanto riguarda il lichene crostoso⁹ si è deciso di mantenerlo visto la crescita e propagazione molto lenta, una adesione al substrato particolarmente tenace oltre al fatto che la sua devitalizzazione e rimozione avrebbe potuto causare la perdita di coesione del substrato lapideo¹⁰ pertanto, prima dell'applicazione dei teli con biocida su questi licheni, si è applicata della polpa di cellulosa imbevuta di acqua demineralizzata e mantenuta per tutto il periodo di trattamento che ha di fatto impedito che il biocida venisse in contatto con i talli.

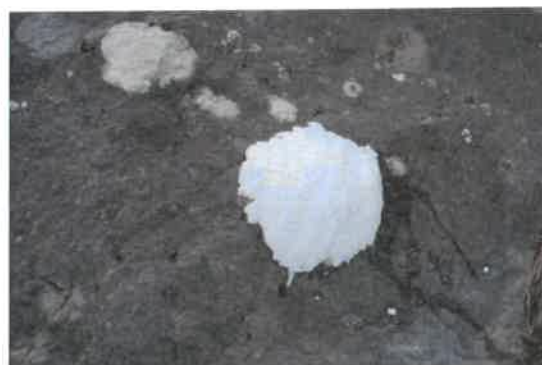
Foto particolare dei talli di *Circinaria caesiocinerea* coperti con ARBOCEL e acqua demineralizzata per proteggerli dal trattamento biocida

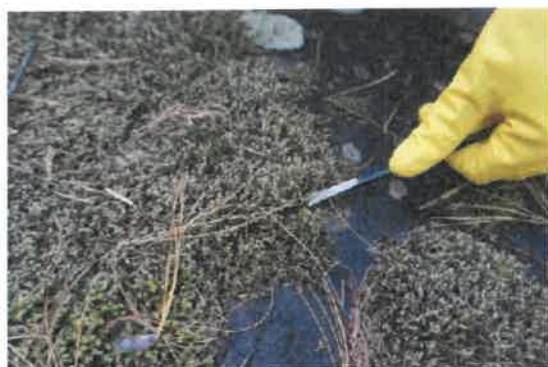
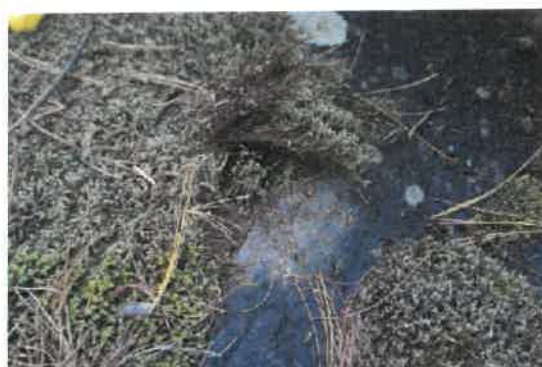
Foto particolare durante la rimozione meccanica dei muschi prima del trattamento

Per quanto riguarda i muschi si è constatato che la loro rimozione, prima del trattamento biocida, risultava più pratica consentendo inoltre una rimozione più accurata; inoltre la rimozione dei residui con uso di specilli e spatole dopo almeno tre giorni dal trattamento rendeva l'operazione più semplice.
