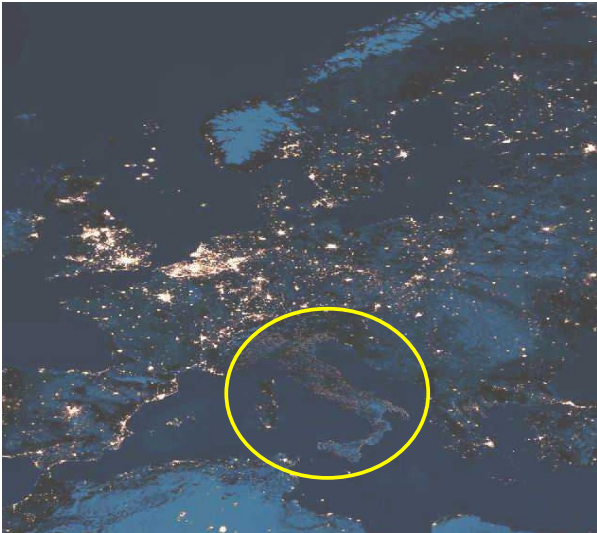
Fig.1 – Black-out di settembre 2000

Fig. 1. Si vuole evidenziare che avarie dei trasformatori possono generare importanti ricadute (black out settembre 2000).

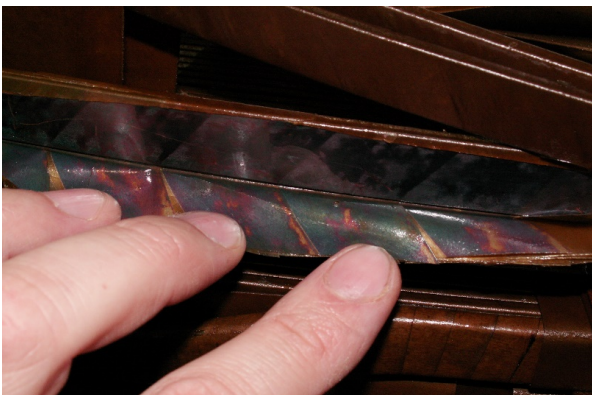
Fig. 2. Si vuole evidenziare il processo di corrosione del rame e la conseguente contaminazione della carta isolante.

Fig.2 – Depositi di rame sulla carta isolante all'interno di un trasformatore dopo avaria

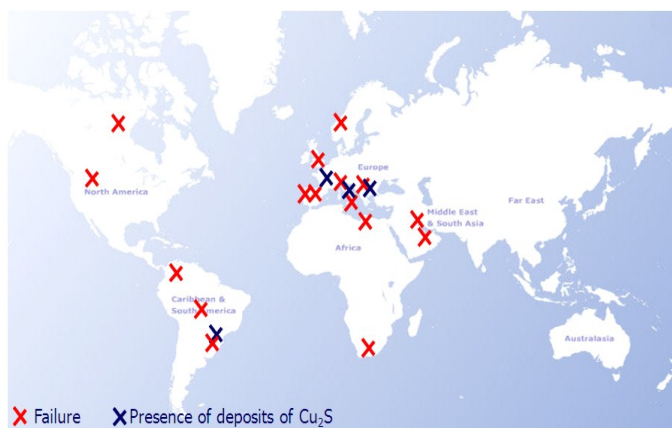
Fig. 3. Si vuole evidenziare la diffusione di avarie causate da corrosione di rame.

Fig.3 – Distribuzione mondiale di trasformatori in avaria per fenomeni di corrosione del rame
