**PARCO ARCHEOLOGICO NAZIONALE DEI MASSI DI CEMMO  
(Capo di Ponte, BS)**

**INTERVENTO CONSERVATIVO  
SCHEDE TECNICHE MASSI 1, 2 e 20**

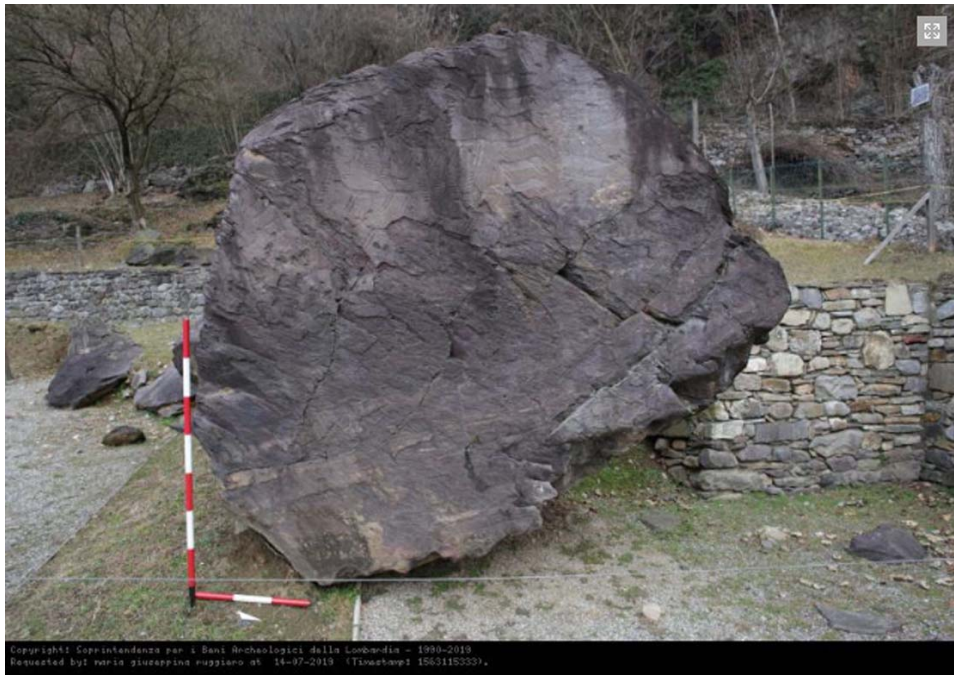
Figura 3. Cemmo 1 dal sito [www.irweb.it](http://www.irweb.it) (2018)

Il lato inciso rivolto verso Est (lato A) presenta oltre centocinquanta raffigurazioni. Il profilo del lato inciso è pentagonale e la parete risulta leggermente inclinata in avanti. La parte superiore della parete, sulla quale è stato inciso il maggior numero di raffigurazioni, presenta una superficie molto liscia, che consente una agevole lettura delle raffigurazioni. Nella porzione inferiore del masso, invece, anche a causa di numerosi distacchi della superficie rocciosa, le incisioni risultano di difficile lettura.

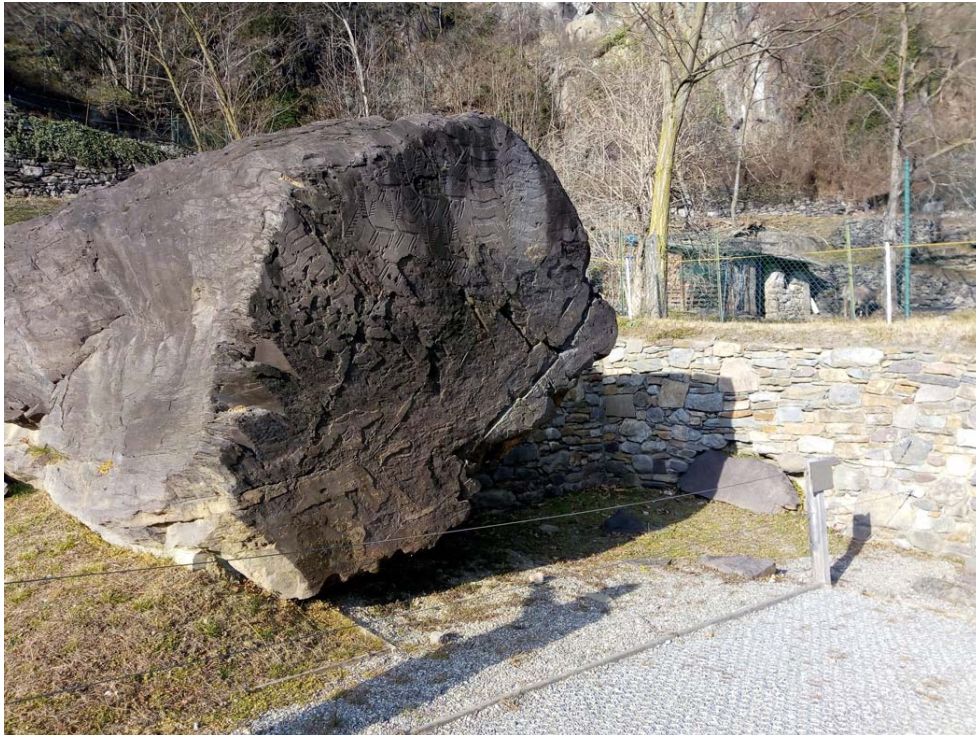
Figura 4. Il masso di Cemmo 1 a maggio 2019.

Per quanto riguarda lo stato attuale della superficie del masso Cemmo 1, nel campo “Situazione attuale” nell’aggiornamento del 2018 è stato indicato quanto segue: *Masso esposto all’azione degli agenti atmosferici, restaurato nel 2004. Rischio di crollo in seguito allo scavo archeologico che ha compromesso l’equilibrio statico di intere porzioni di roccia. Buona la superficie istoriata, come dimostrano le foto storiche, nonostante i distacchi rilevati su scaglie in aggetto. Quadro conservativo dinamico che richiede un monitoraggio attento: dal 2014 al 2018 nessuna variazione.*

A maggio 2019 è presente patina nera nella porzione sommitale della superficie.

1. Restauro della superficie litica al fine di garantirne un'adeguata conservazione e consentire una migliore lettura dell'incisione (cfr. PROTOCOLLO DI INTERVENTO CONSERVATIVO al punto 4);
2. Verifica della statica del bene.

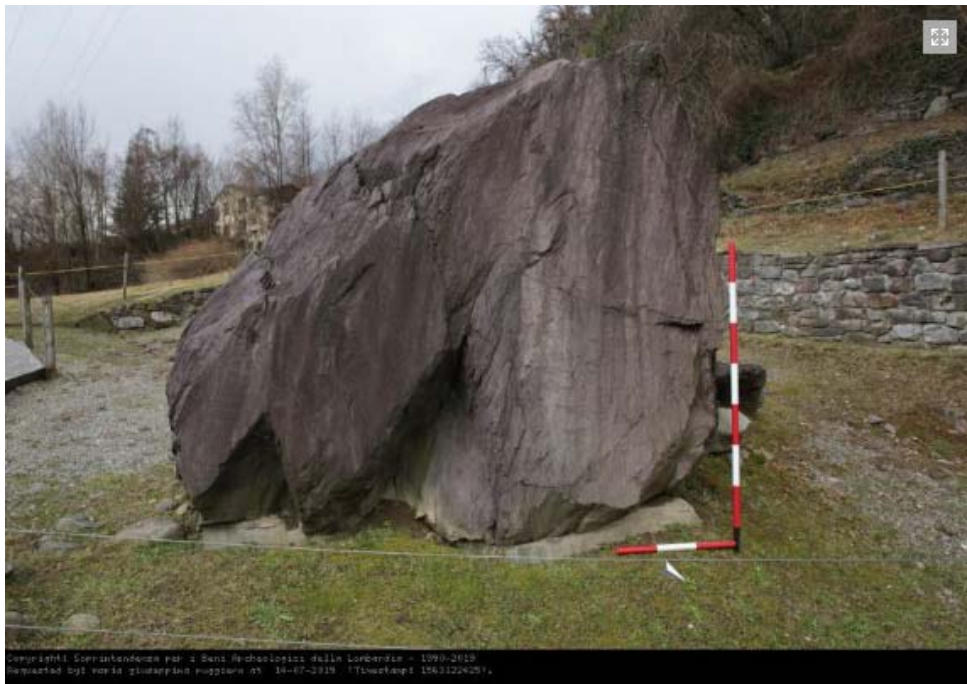
Figura 5. Cemmo 2 dal sito [www.irweb.it](http://www.irweb.it) (2018)

Il masso presenta il lato inciso rivolto verso N-E. Il profilo è triangolare; la parete è leggermente inclinata in avanti. La superficie è quasi completamente incisa e presenta alcune lacune dovute a distacchi superficiali. Nella parte inferiore la roccia è caratterizzata da due ampie lacune di forma sub-triangolare, le quali definiscono tre aree ("pannelli"), con incisioni di soggetto diverso.

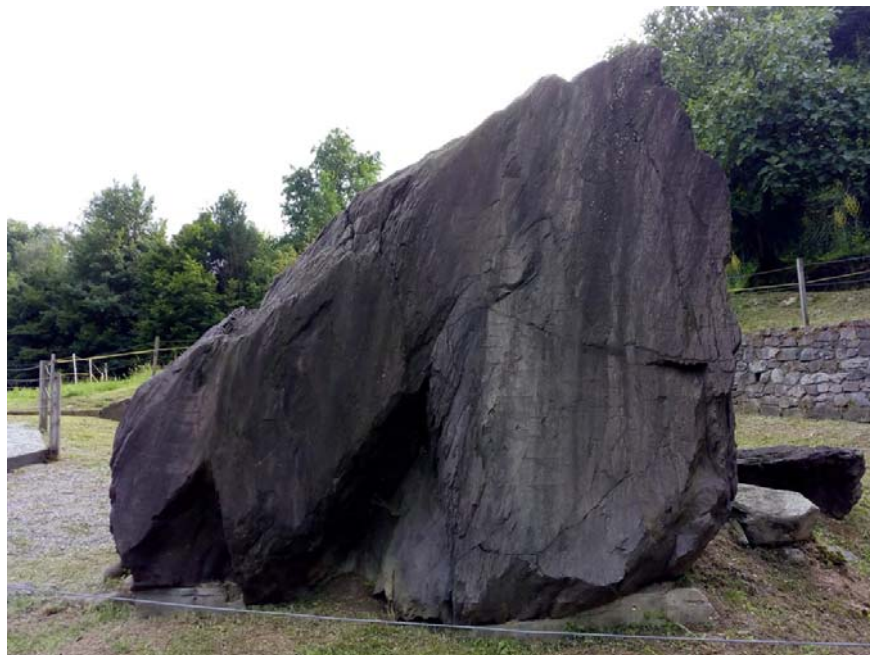
Figura 6. Cemmo 2. Situazione attuale (maggio 2019).

Per quanto riguarda lo stato attuale della superficie, nel campo "Situazione attuale" per l'aggiornamento del 2018 è stato indicato quanto segue: *Masso esposto all'azione degli agenti atmosferici. Il rischio di crollo, determinato dallo scavo archeologico che ha compromesso l'equilibrio statico di intere porzioni di roccia, è stato risolto con la costruzione di una sostruzione in cemento armato. Buona la superficie istoriata, come dimostrano le foto storiche, nonostante i distacchi rilevati su scaglie in aggetto. Quadro conservativo dinamico che richiede un monitoraggio attento: dal 2014 al 2018 nessuna variazione.*

Al maggio 2019 il masso presenta patina nera e sulla parte sommitale la presenza di licheni.

1. Restauro della superficie litica al fine di garantirne un'adeguata conservazione e consentire una migliore lettura dell'incisione (cfr. PROTOCOLLO DI INTERVENTO CONSERVATIVO al punto 4);
2. Individuazione di eventuali criticità specifiche e a vie di percolamento delle acque meteoriche che sembrano coinvolgere soprattutto la parte sommitale del masso;
3. Verifica della statica del bene.

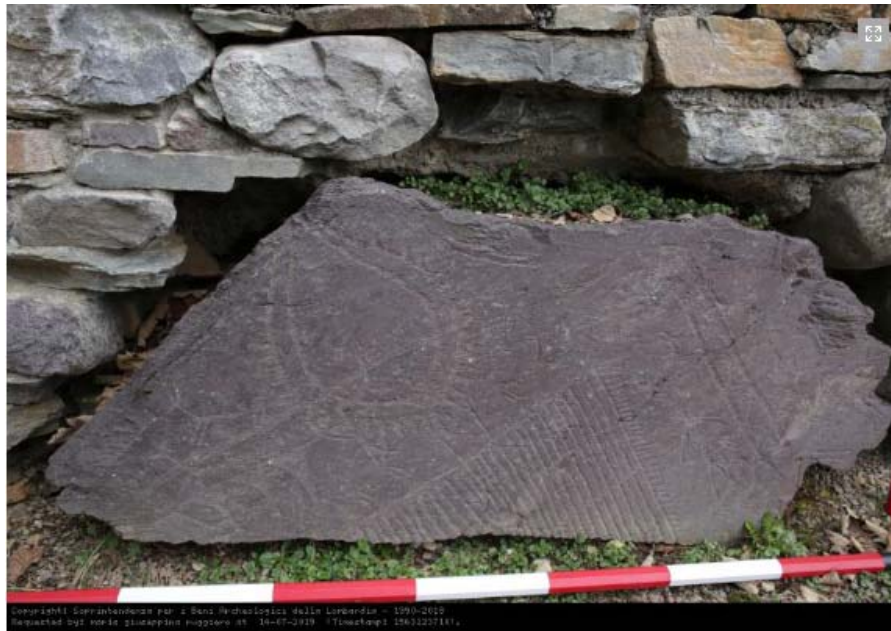
Figura 8. Cemmo 20 dal sito [www.irweb.it](http://www.irweb.it) (2018)

Frammento di masso probabilmente di grandi dimensioni, con faccia incisa di forma irregolare sub-trapezoidale, perfettamente levigata e piatta, rivolta verso Sud.

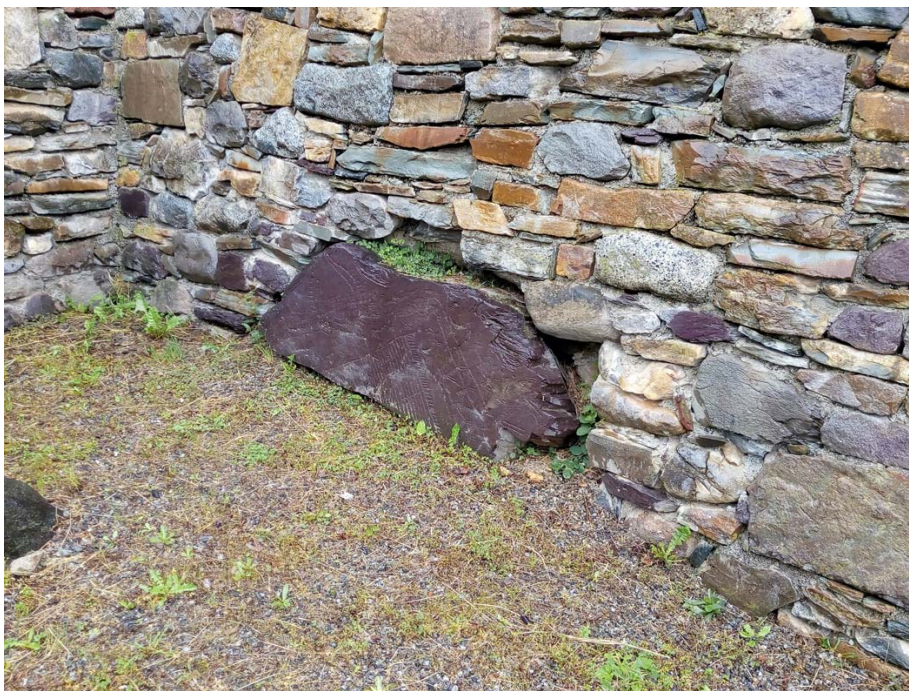
Figura 9. Cemmo 20 al maggio 2019

Alla voce "Descrizione dello stato attuale" compare la seguente descrizione: *Buono stato di conservazione. Il masso è inserito alla base di una muratura e presenta una sola faccia a vista.*

Al maggio 2019 il masso presenta patina nera e sulla parte sommitale la presenza di licheni.

1. Restauro della superficie litica al fine di garantirne un'adeguata conservazione e consentire una migliore lettura dell'incisione (cfr. PROTOCOLLO DI INTERVENTO CONSERVATIVO al punto 4).
