**PARCO NAZIONALE DELLE INCISIONI RUPESTRI
(Capo di Ponte, BS)**

**INTERVENTI CONSERVATIVI - ANNO 2019
SCHEDE TECNICHE ROCCE nn. 70, 57 e 2**

1. SCHEDA DELLA ROCCIA 70 O “ROCCIA DEL DIO CERNUNNOS”

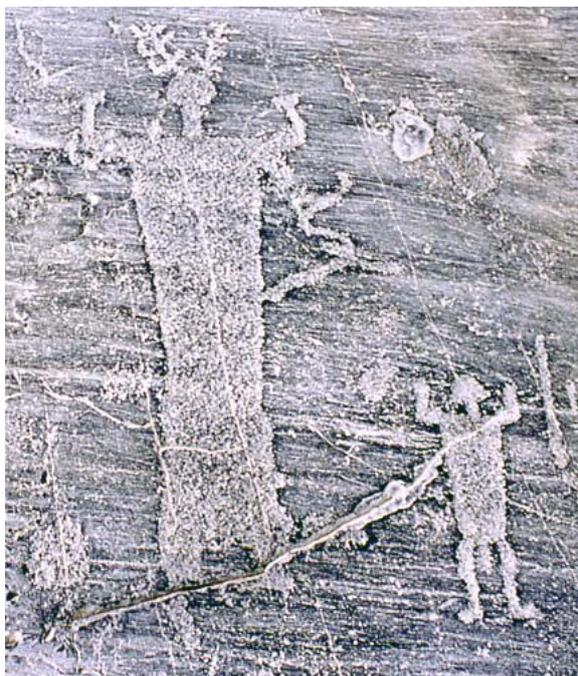
Tra le superfici istoriate, particolare rilevanza riveste la Roccia 70 (indicata con una freccia rossa sulla mappa), ubicata nell'area occidentale del Parco lungo il percorso di visita VERDE. Su di essa è incisa una figura di grandi dimensioni, interpretata come il dio *Cernunnos*, accanto al quale è posto un personaggio in atteggiamento di preghiera (orante). Il dio ha corna di cervo sulla testa, al braccio destro porta un'armilla (bracciale) e la mano impugna un coltello; dal corpo esce una barchetta solare con testa a forma di uccello acquatico (un tempo questa figura era letta come serpente), che secondo alcuni studiosi permette di proporre una datazione della figura tra VI-inizi V sec. a.C. Nel mondo celtico transalpino tarde raffigurazioni mostrano il dio seduto a gambe incrociate, con armille e coltelli e circondato da animali domestici e selvatici. Una celebre immagine del dio *Cernunnos* è raffigurata sul calderone di Gundestrup (Danimarca), databile alla prima metà del I sec. a.C.

Figura 2. Il dio Cernunnos in una foto degli anni '90 del secolo scorso.

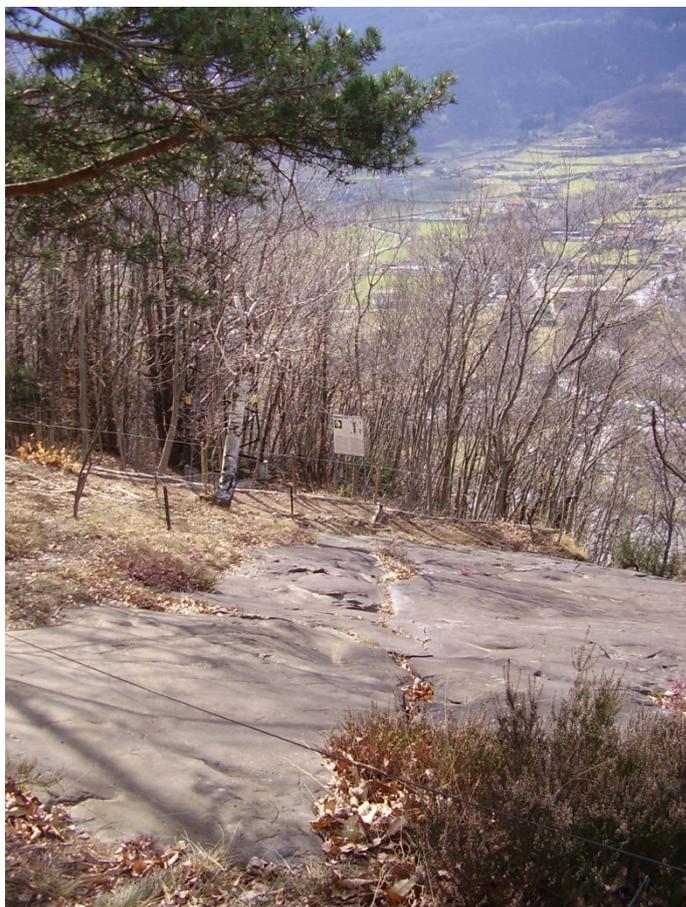
Figura 3. La roccia in una foto del 2012 (da Est).

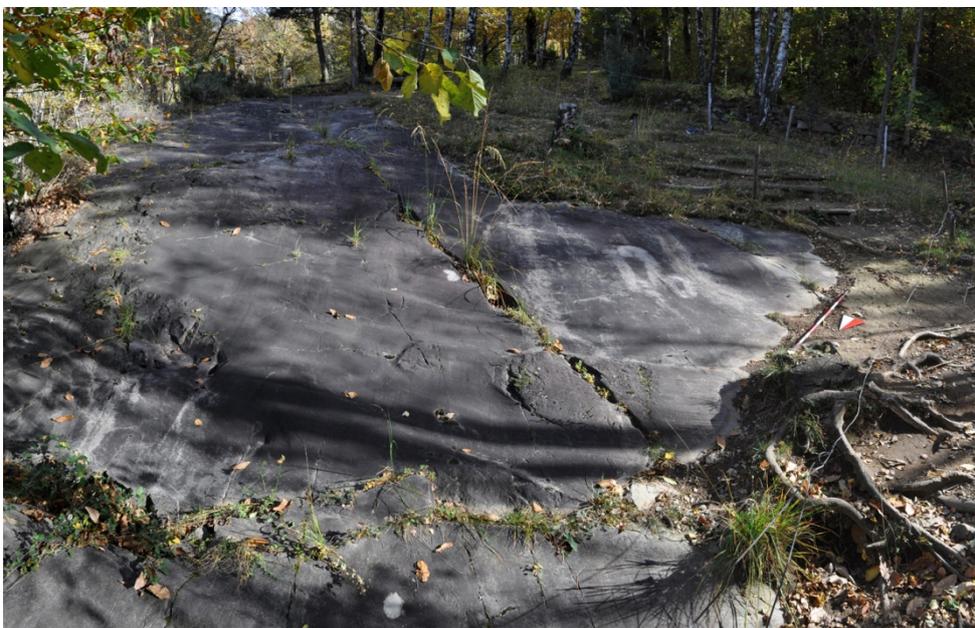
La roccia 70, di forma sub-triangolare e di piccole dimensioni, costituisce l'estremità a valle della Roccia 71; è attraversata da una profonda frattura orientata in direzione NE-SW. A Sud si trova un pilone dell'ENEL e nelle vicinanze è presente un pannello didattico.

Figura 4. Panoramica della foto realizzata nel 2017 (da Ovest).

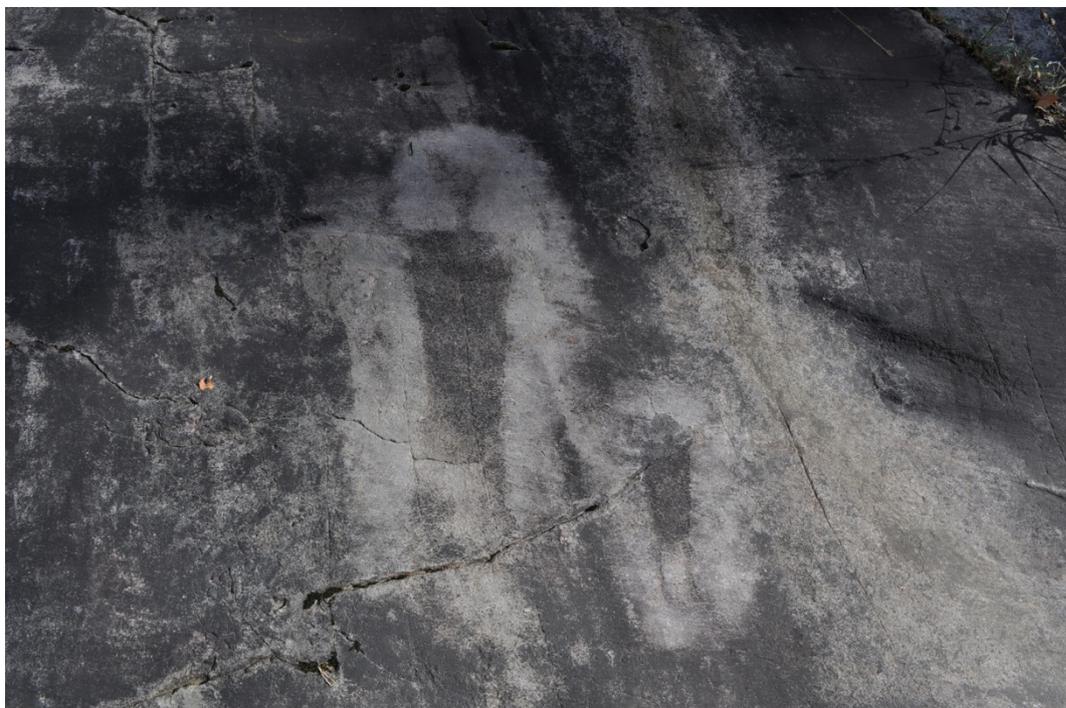
Per quanto riguarda lo stato attuale della superficie, nel campo "Situazione attuale" nell'aggiornamento del 2017 è stato indicato quanto segue: *"La roccia a distanza di 3 anni dall'ultimo intervento conservativo si presenta nuovamente ricoperta da patina biologica algale scura, da pochi muschi, da pochi licheni puntiformi bianchi e da deposito di foglie secche. Si nota una notevole crescita di piante infestanti nelle lesioni. L'area dell'incisione con il Dio Cernunnos è interessata da uno sbiancamento di natura non identificata, probabilmente un tentativo di pulitura da parte di ignoti."*

Figura 5. L'incisione del Cernunnos come appariva nel 2017.

Considerato quanto sopra esposto, si ritiene necessario effettuare un intervento conservativo d'urgenza, che tenga conto degli studi attualmente in corso nell'ambito del secondo Progetto di Monitoraggio nel quale è stata prevista proprio una parte dedicata al biodeterioramento anche alla luce dei precedenti interventi conservativi e dei relativi prodotti utilizzati. Tale indagine è condotta dal Dott. Sergio Favero Longo (Dipartimento di Scienza della Vita e Biologia dei Sistemi, Università degli Studi di Torino, di seguito DBIOS UniTO). A supporto del progetto è stata prevista anche la collaborazione di un restauratore-MiBAC nella persona di Mari Mapelli (Segretariato Regionale della Lombardia).

1. Sistemazione del bosco in prossimità della Roccia con taglio della vegetazione che può interferire con il bene;
1. Restauro della superficie litica al fine di garantirne un'adeguata conservazione e consentire una migliore lettura dell'incisione (cfr. PROTOCOLLO DI INTERVENTO CONSERVATIVO al punto 4);
2. Individuazione di criticità conservative correlate alle vie di percolamento delle acque meteoriche che potrebbero essere contenute in successive fasi di intervento, con l'obiettivo di mantenere a lungo termine la corretta conservazione del bene.

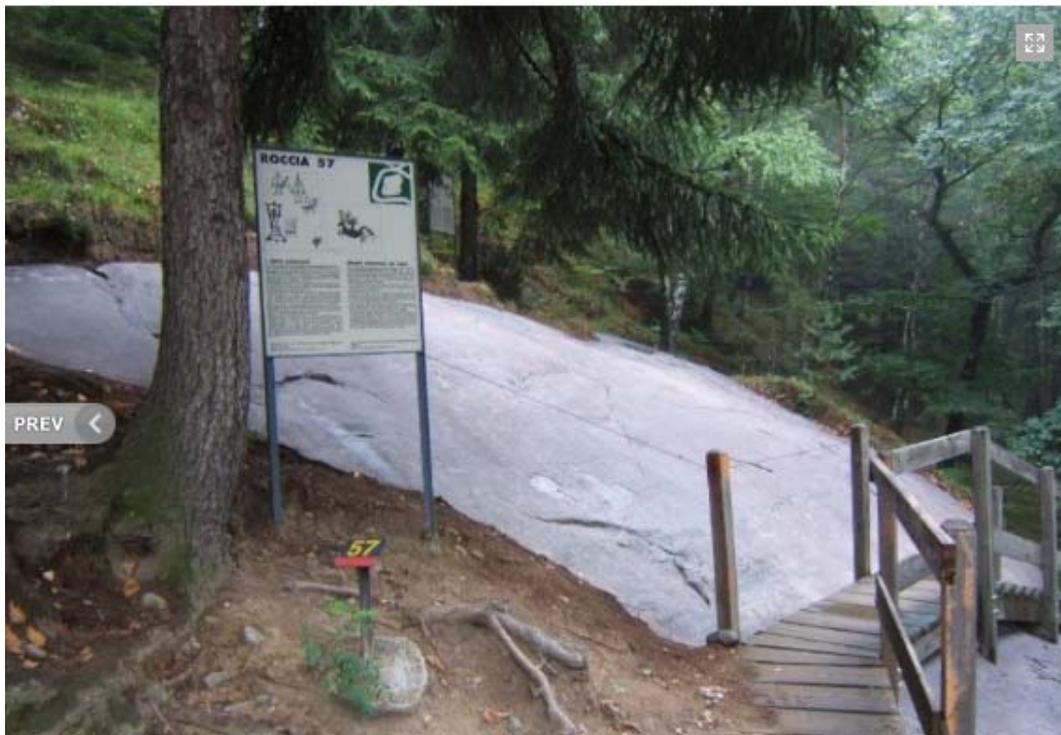
Figura 6. La Roccia dopo il restauro nel 2005.

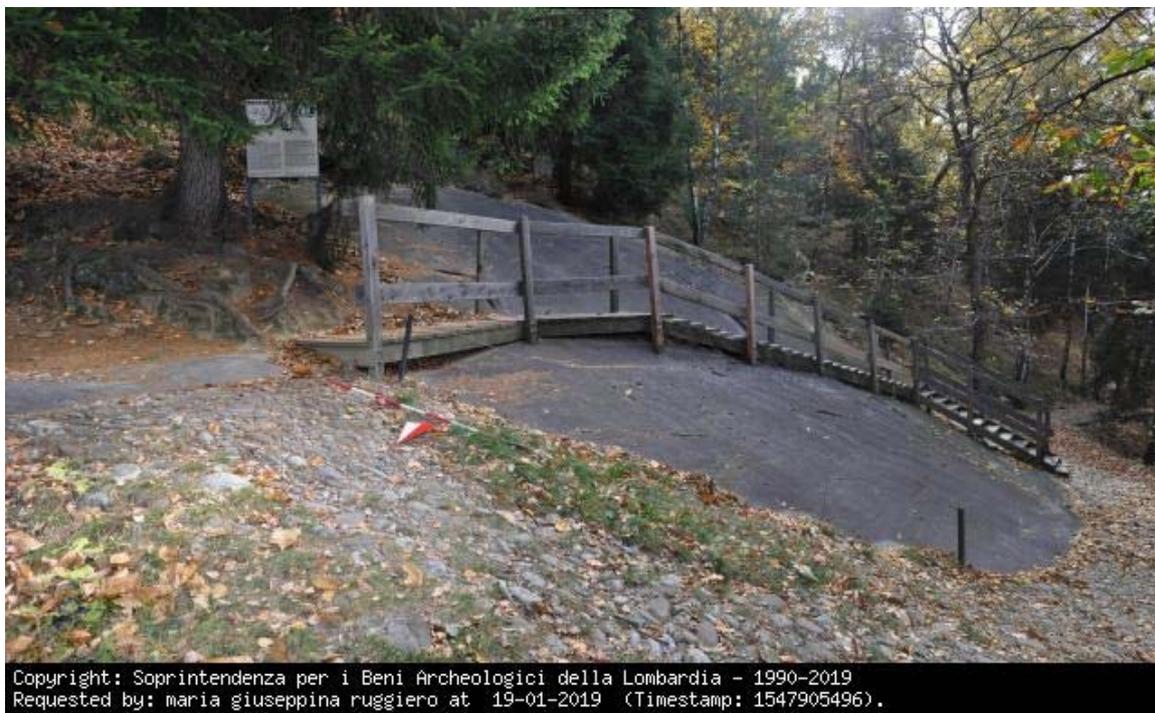
Figura 7. Panoramica della Roccia 57 (anno 2017).

La Roccia 57, di grandi dimensioni, è dotata di notevole pendenza da monte verso valle. Al centro è attraversata da una montonatura di origine glaciale orientata in senso N-S e in direzione NE-SW da una profonda frattura. In corrispondenza del solco glaciale è stata posizionata una passerella lignea per consentire la lettura delle incisioni

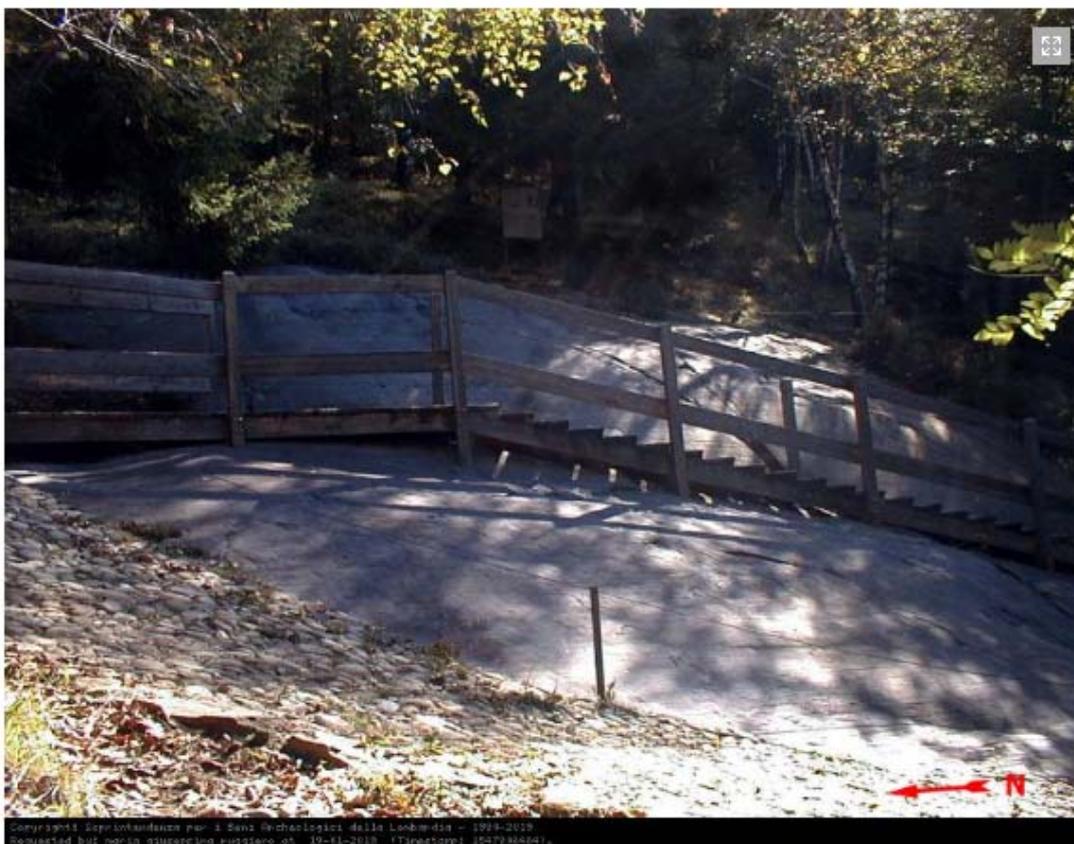
L'aggiornamento 2017 riporta che non è più leggibile il numero giallo di identificazione della roccia, riconoscibile grazie ad una targhetta metallica con il numero, posta su un paletto in ferro. Il pannello didattico posto a S della roccia risulta poco leggibile sia perché coperto parzialmente dai rami di una conifera sia perché in posizione difficile da raggiungere a causa della vegetazione boschiva. Le incisioni si identificano con difficoltà, a causa della patina nera molto invasiva.

Figura 8. La Roccia vista da Ovest (anno 2017).

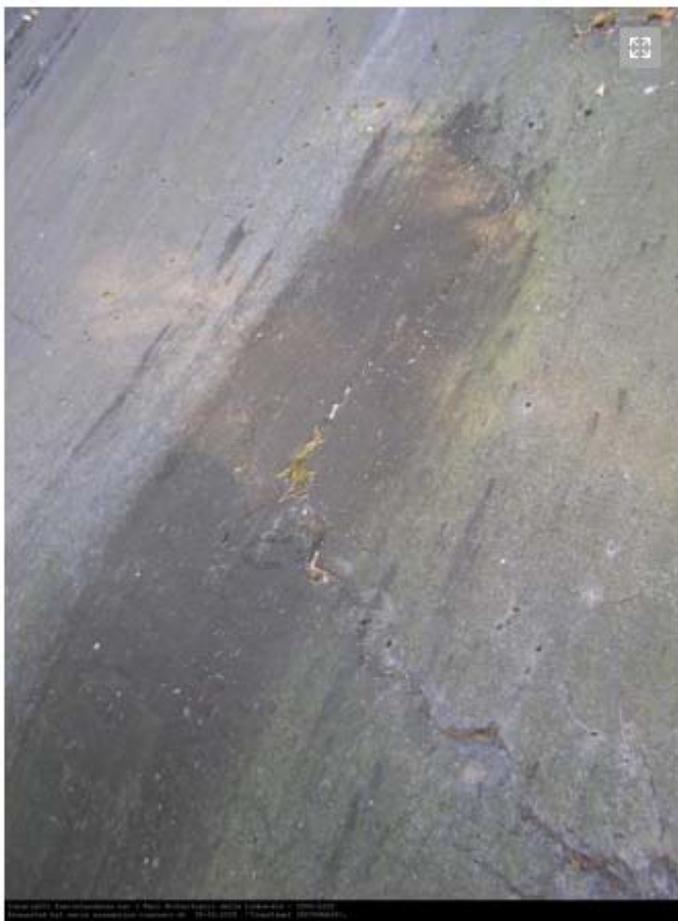
intervento conservativo la roccia è completamente ricoperta da patina algale scura, da pochi muschi e licheni e da limitato deposito superficiale.”

Figura 9. Particolare della patina nera (foto 2017).

Considerato quanto sopra esposto, anche per questa superficie rocciosa si ritiene necessario effettuare un intervento conservativo d’urgenza che preveda:

1. Sistemazione della parte di bosco in prossimità della Roccia con taglio della vegetazione che può interferire con il bene;
2. Restauro della superficie litica al fine di garantirne un’adeguata conservazione e consentire una migliore lettura dell’incisione (cfr. PROTOCOLLO DI INTERVENTO CONSERVATIVO al punto 4);
3. Individuazione di eventuali criticità specifiche per questa superficie, connesse alla sua posizione e alle vie di percolamento delle acque meteoriche.

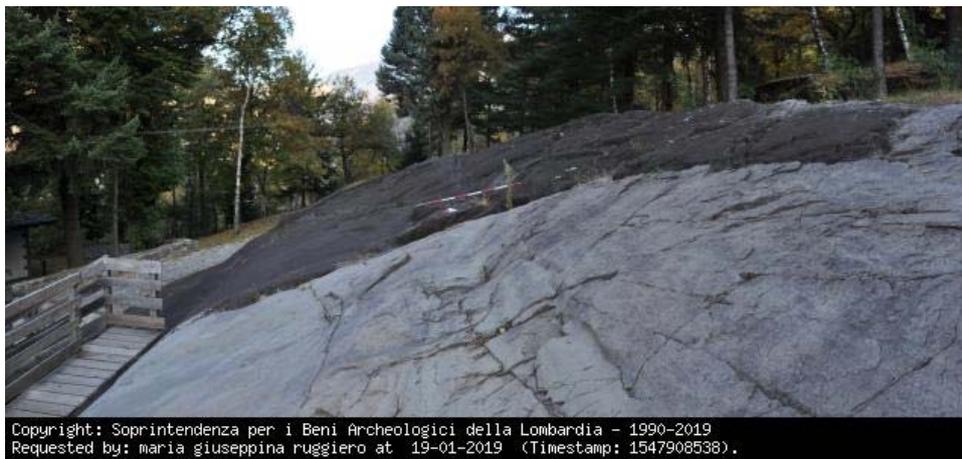
Nella scheda su www.irweb.it aggiornata nel 2017 è stata segnalata la presenza, su tutta la superficie della roccia, di una patina nera, che rende difficoltosa la leggibilità delle incisioni. Queste ultime, seppure in numero inferiore rispetto a quelle presenti sulla Roccia 1, sono costituite da: antropomorfi (armati e cavalieri), uccelli acquatici, edifici, motivi geometrici, cerchi e cospelle.

Figura 10. Panoramica della Roccia 2 che presenta una colorazione differente rispetto alla Roccia 1 (o Grande Roccia).

Considerato che la Roccia 2 è in continuità con la Roccia 1, che nel corso del 2019 sarà interessata da un progetto per consentire l'accessibilità a persone con disabilità motoria, si ritiene opportuno sottoporre la superficie della Roccia 2 ad un intervento conservativo volto a rimuovere la patina scura.

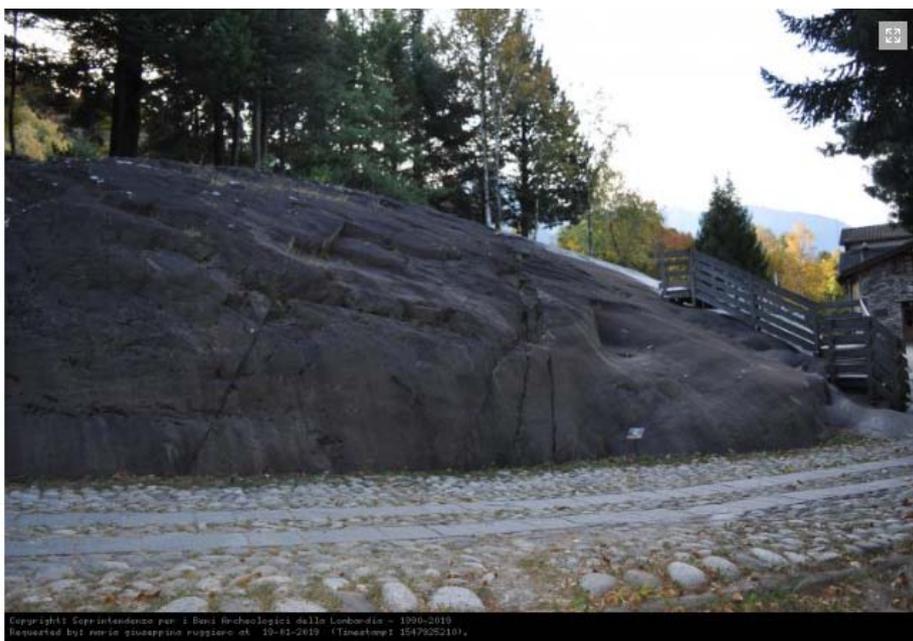
All'interno del Quadro Conservativo (compilato da A. Sechi) viene così descritto lo stato attuale della roccia: *“La roccia è completamente ricoperta da patina biologica algale scura e da qualche muschio. Si nota la presenza di piante infestanti nelle lesioni.”*

Figura 11. La Roccia 2 vista da Nord.

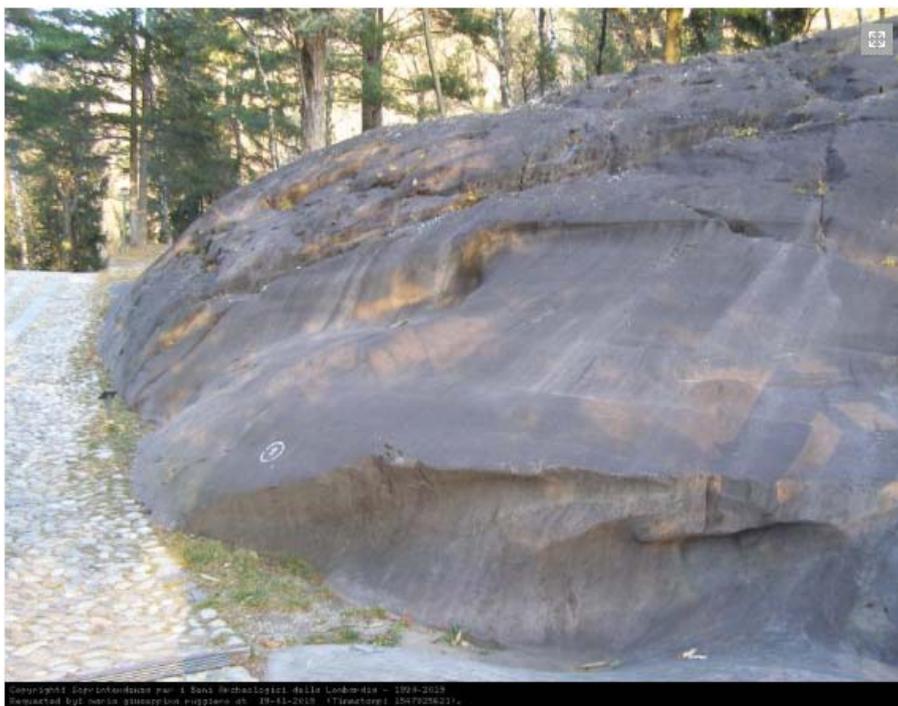
Figura 12. Panoramica della Roccia 2.
