Oggetto: CAPO DI PONTE (BS). Parco Nazionale delle Incisioni Rupestri.
Interventi conservativi sulla Roccia 70. CIG: ZB628E2040

RELAZIONE DI RESTAURO FINE INTERVENTO

IDENTIFICATIVO in IRWEB: BS.CAPODIPONTE.NAQUANE.070

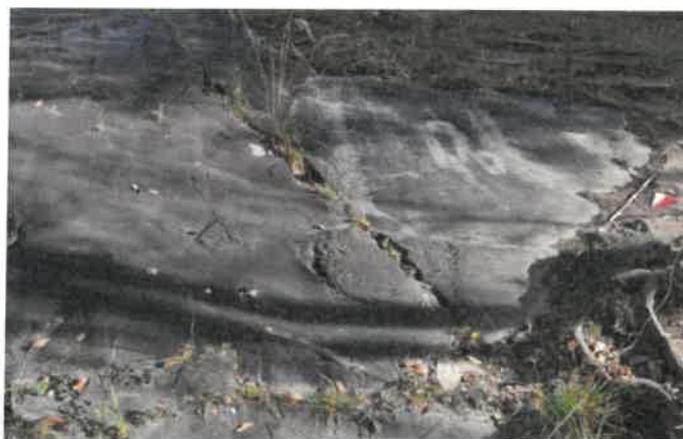
Essa è caratterizzata dall'incisione di una figura interpretata come il dio *Cernunnos*, accanto al quale è posto un personaggio in atteggiamento di preghiera databili tra VI-inizi V sec. a.C.

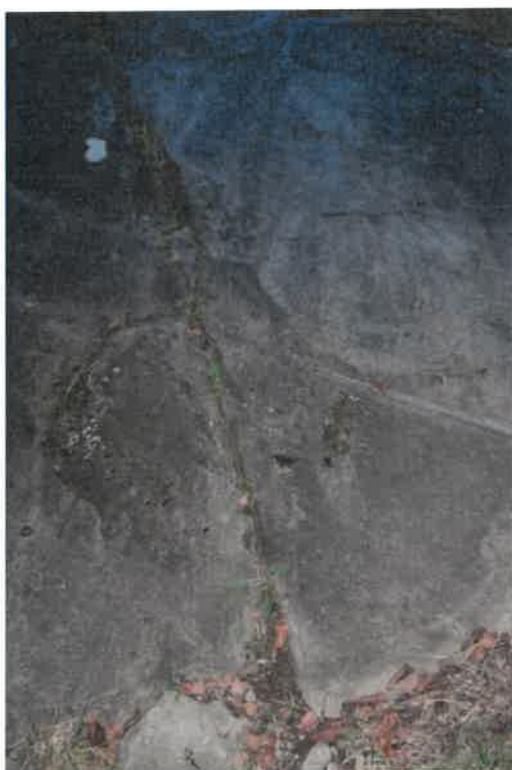
La roccia si presenta ricoperta da patina biologica scura, costituita principalmente da cianobatteri, e da una scarsa presenza lichenica crostosa caratterizzata da pochi talli di color bianco/grigio di dimensioni limitate. Numerose sono le lesioni, anche di piccole dimensioni, ramificate nelle quali si sono insediati i muschi che, anche se non molto grandi, sono diffusi sulla superficie. Nelle due fratture più ampie collocate sul fianco sinistro della roccia 70 con andamento da NE-SW e nella frattura che corre sul lato destro della medesima roccia con andamento quasi parallelo alla precedente vi sono diffuse crescite di erba legate alla presenza di terra sedimentata nel tempo a causa del continuo ruscellamento dell'acqua da monte.

Foto particolare della lesione a NORD del "Dio Cernunnos"

L'erba presente nelle due fratture più ampie è stata disinfestata e rimossa, mentre il terriccio ivi presente è stato mantenuto in quanto impedisce l'eventuale formazione di ghiaccio nel periodo invernale con la conseguente riduzione di eventuali effetti di microfessure che lo stesso potrebbe generare.

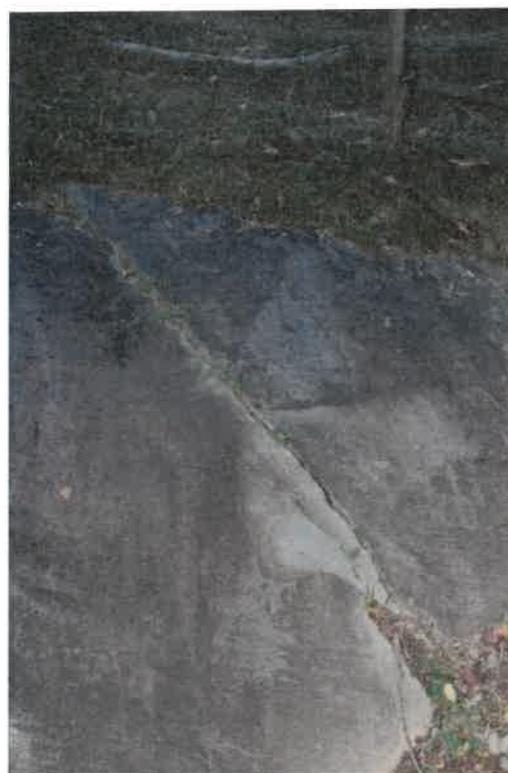
Foto particolare della lesione a SUD del "Dio Cernunnos"

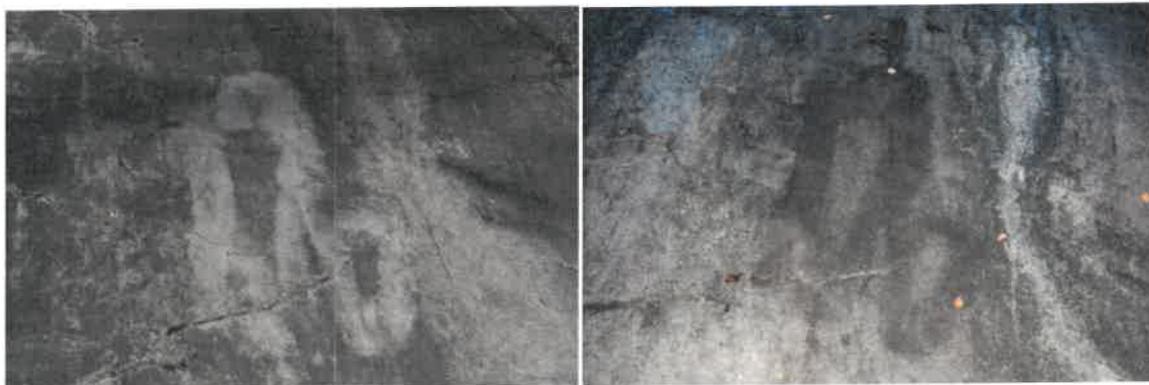
L'area attorno all'incisione con il "Dio Cernunnos" e del personaggio posto al suo fianco sinistro è interessata da uno inscurimento uniforme e compatto quasi identificabile come un "aurea". Confrontando con alcune immagini scattate durante una ricognizione nel 2017 si osserva come questa area appariva invece più chiara

rispetto al intorno facendo presupporre che fosse legata ad una azione di "pulitura", o meglio sfregamento, effettuato da ignoti, forse con l'intento di fare una cosa corretta, senza considerare all'eventuali conseguenze.

Foto particolare del "Dio Cemunnos" alone chiaro presente nel 2017

Foto particolare del "Dio Cemunnos" alone scuro presente nel 2019

È infatti probabile che tale inscurimento altro non è che un maggior accumulo di deposito biologico legato per così dire alla compattazione del deposito preesistente al 2017 all'interno dei pori che poi nel tempo ha facilitato la colonizzazione più superficiale di nuove patine.

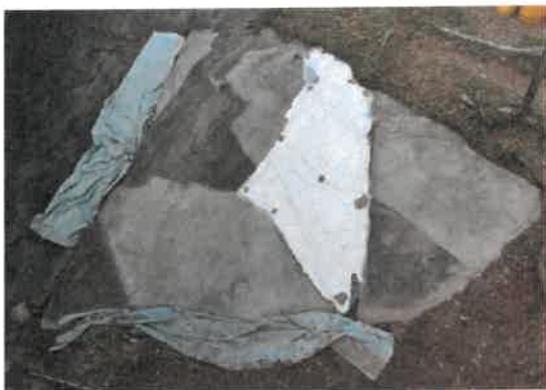
Foto particolare della Roccia 70 separata in porzioni per l'applicazione dell'impacco

Si è potuto pertanto procedere con la devitalizzazione dei bio-deteriogeni presenti sull'intera superficie della Roccia dividendo la stessa per porzioni atte a dare il

tempo di applicazione e rimozione degli impacchi nei tempi previsti; si è pertanto suddivisa la superficie per macro aree delimitate da fratture o andamento delle striature glaciali al fine di non mettere in evidenza eventuali attacchi tra una porzione e l'altra. Ogni porzione è stata spolverata, ampiamente bagnata con acqua, applicato l'impacco di polpa di cellulosa con biocida e coperto in fine con in telo leggero di PVC al fine di impedire l'evaporazione dell'acqua del biocida presente nell'impacco.

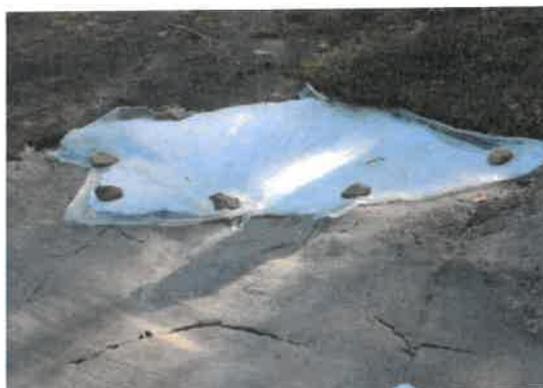
Foto particolare dell'impacco di polpa di cellulosa ricoperto da PVC

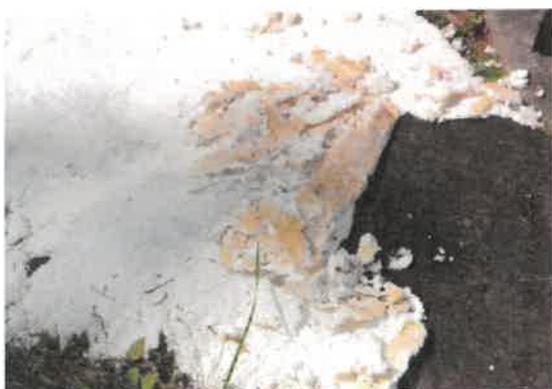
Foto particolare dopo la rimozione dell'impacco

Trascorse le quattro ore previste sono stati tolti gli impacchi e le patine che inizialmente apparivano di color nerastro hanno acquisito una tonalità bruno rossastra indice dell'azione del biocida che ha espletato la sua funzione. Le aree devitalizzate sono poi state pulite, per rimuovere la patina biologica, massaggiando la superficie, con spazzolini da denti e da unghie a setole sintetiche morbide, alternando abbondanti risciacqui d'acqua a bassa pressione.⁴

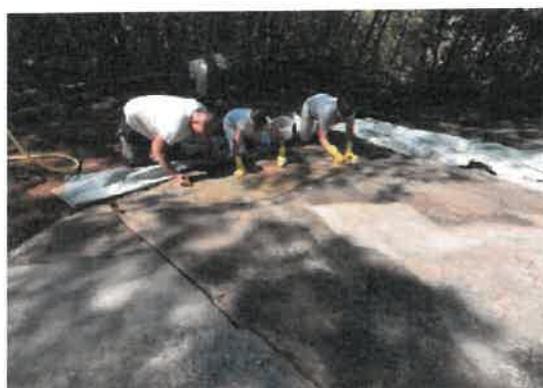
Foto particolare durante la pulizia della superficie a seguito del trattamento di devitalizzazione

⁴I lavaggi e i risciacqui sono stati effettuati tramite pistole per irrigazione al fine di sfruttare una ampia di bagnatura con una pressione bassa evitando così l'eventuale effetto di scagliatura che la pressione dell'acqua non controllata, o eccessiva, potrebbe generare se incidente con le fessurazioni e o distacchi esistenti.

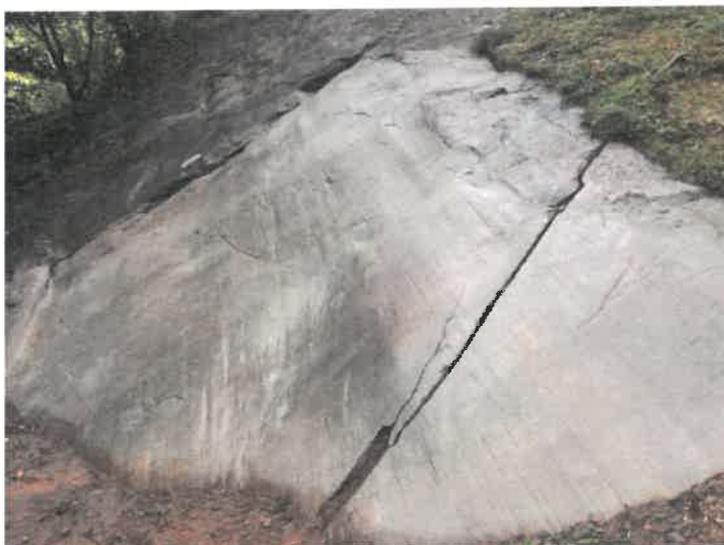
Foto generale Roccia 70 dopo l'intervento conservativo

Una volta ripulita l'intera roccia si è reso necessario valutare un sistema che impedisse o almeno rallentasse la ricolonizzazione della stessa; infatti essendo la Roccia 70 a valle rispetto la 71 l'acqua che durante le piogge bagna la roccia 71 poi percola sulla 70 trasportando con sé sostanze e microrganismi che possono ricolonizzare il substrato appena restaurato.

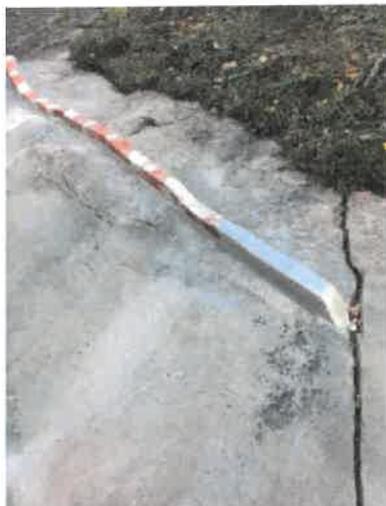
Foto particolare del muretto per il deflusso delle acque con campione cromatico di finitura

A tal proposito si è optato per realizzare un muretto alto circa sette centimetri largo 5 che seguisse l'andamento della roccia e che avesse una direzione tale da

accompagnare, e non bloccare onde evitare effetto diga e conseguente creazione di ristagni, il flusso verso le estremità della Roccia⁵. Per la sua realizzazione si è usato un filare di mattoni allettato direttamente sulla roccia con della malta magra⁶; lo stesso sarà poi mimetizzato con la pietra andando ad applicare un rivestimento di malta colorata nell'impasto con polveri di marmo macinato⁷.

⁶ Malta di calce e sabbia in rapporto legante inerte 1/3; in qualsiasi momento sarà possibile rimuovere il muretto e l'eventuale impronta lasciata della calce senza eccessiva fatica ma semplicemente spazzolando con dell'acqua.

⁷Malta di calce in rapporto 1:2 (1 p. di marmo nero, 4 p. di verde alpi, 2 p. di bianco Zandobbio, 1 p. di sabbia di fiume fine vagliata)

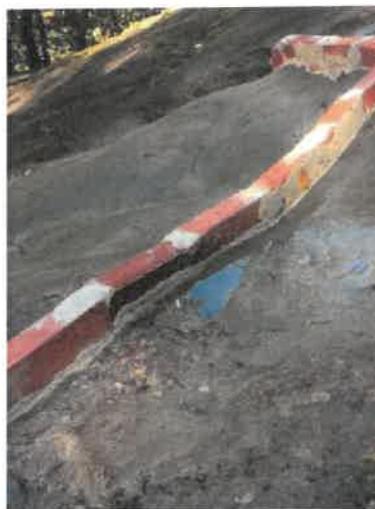
Foto particolare del muretto durante le prove per il deflusso delle acque piovane

⁵ La scelta della lunghezza e della direzione del muretto è stata definita ponendo attenzione all'andamento dell'acqua alla sua forza e alle irregolarità del substrato facendo una serie di prove aprendo un rubinetto a monte per valutare come l'acqua, che scorreva lungo la roccia 71, sarebbe poi arrivata a bagnare la roccia 70.
